PROYECTO DE  
EJECUCIÓN DE  
LA REFORMA  
DEL  
AYUNTAMIENTO  
DE BERMEO.  
1º FASE.

P20141008  
C006

ESTADO ACTUAL.  
SECCIONES.

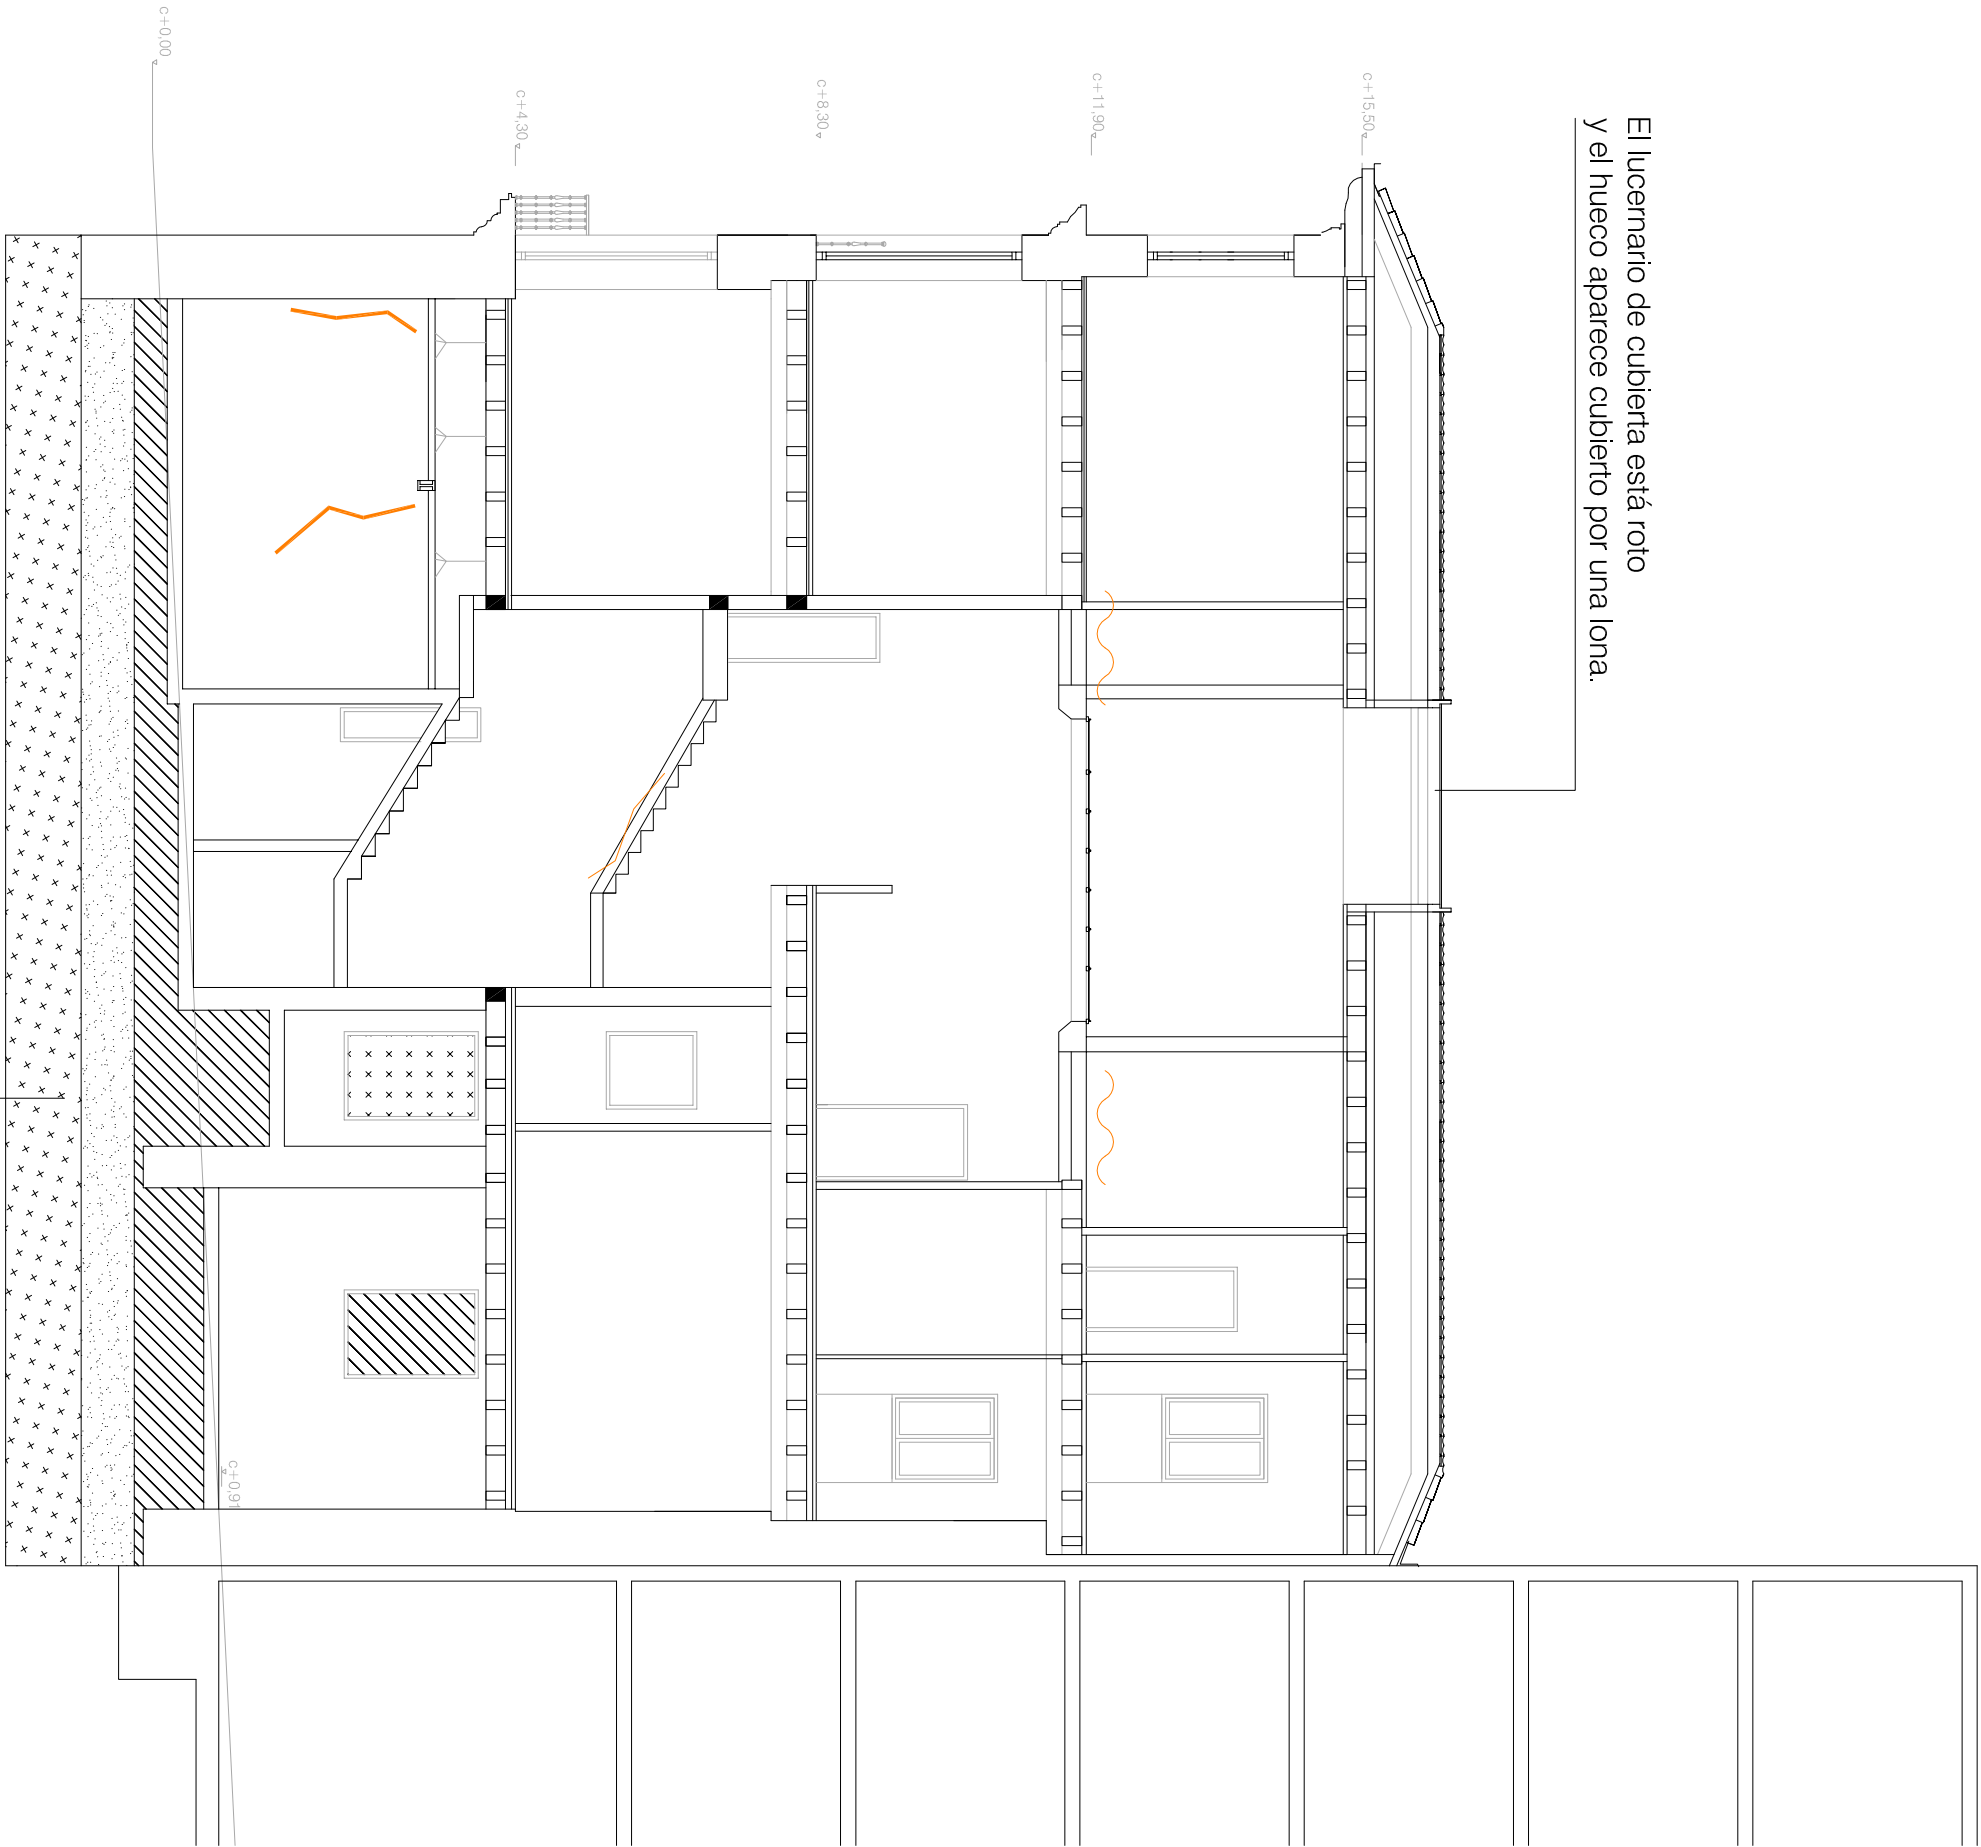
El lucernario de cubierta está roto  
y el hueco aparece cubierto por una lona.

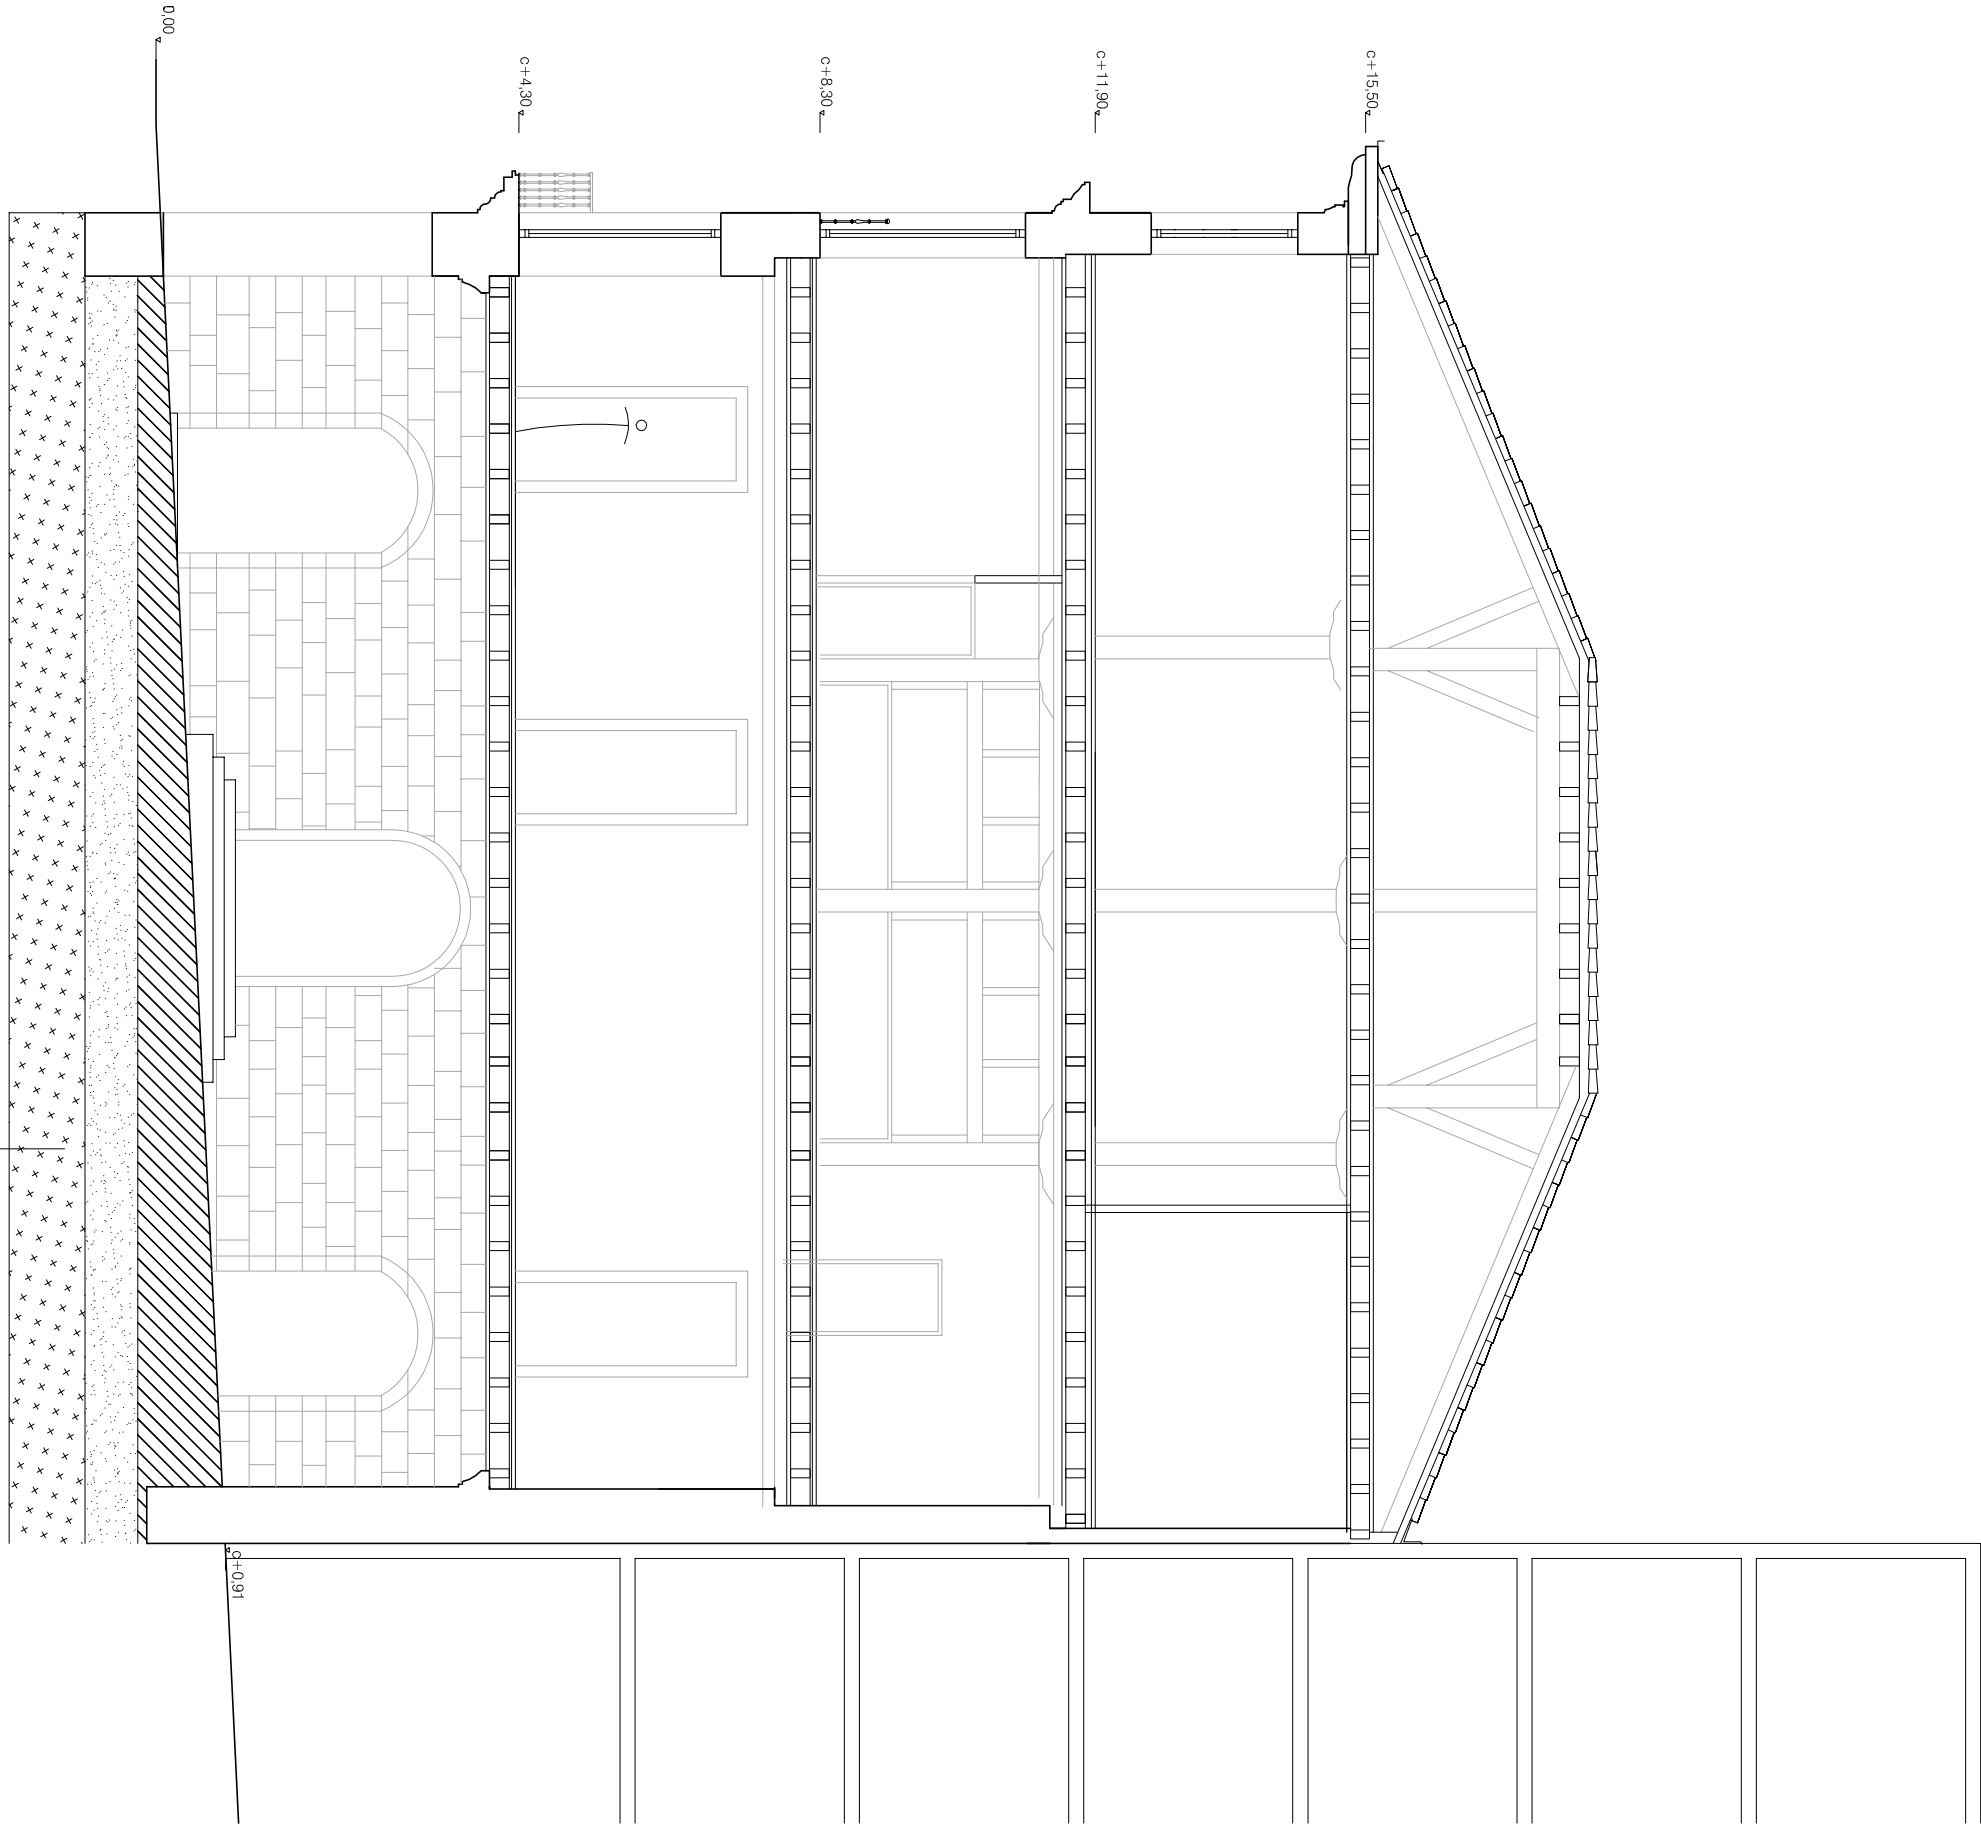
Localización y morfología de las patologías observadas en paramentos verticales.
