PROYECTO DE  
EJECUCIÓN DE  
LA REFORMA  
DEL  
AYUNTAMIENTO  
DE BERMEO.  
1º FASE.

P20141008  
C007

ESTADO ACTUAL.  
SECCIONES.

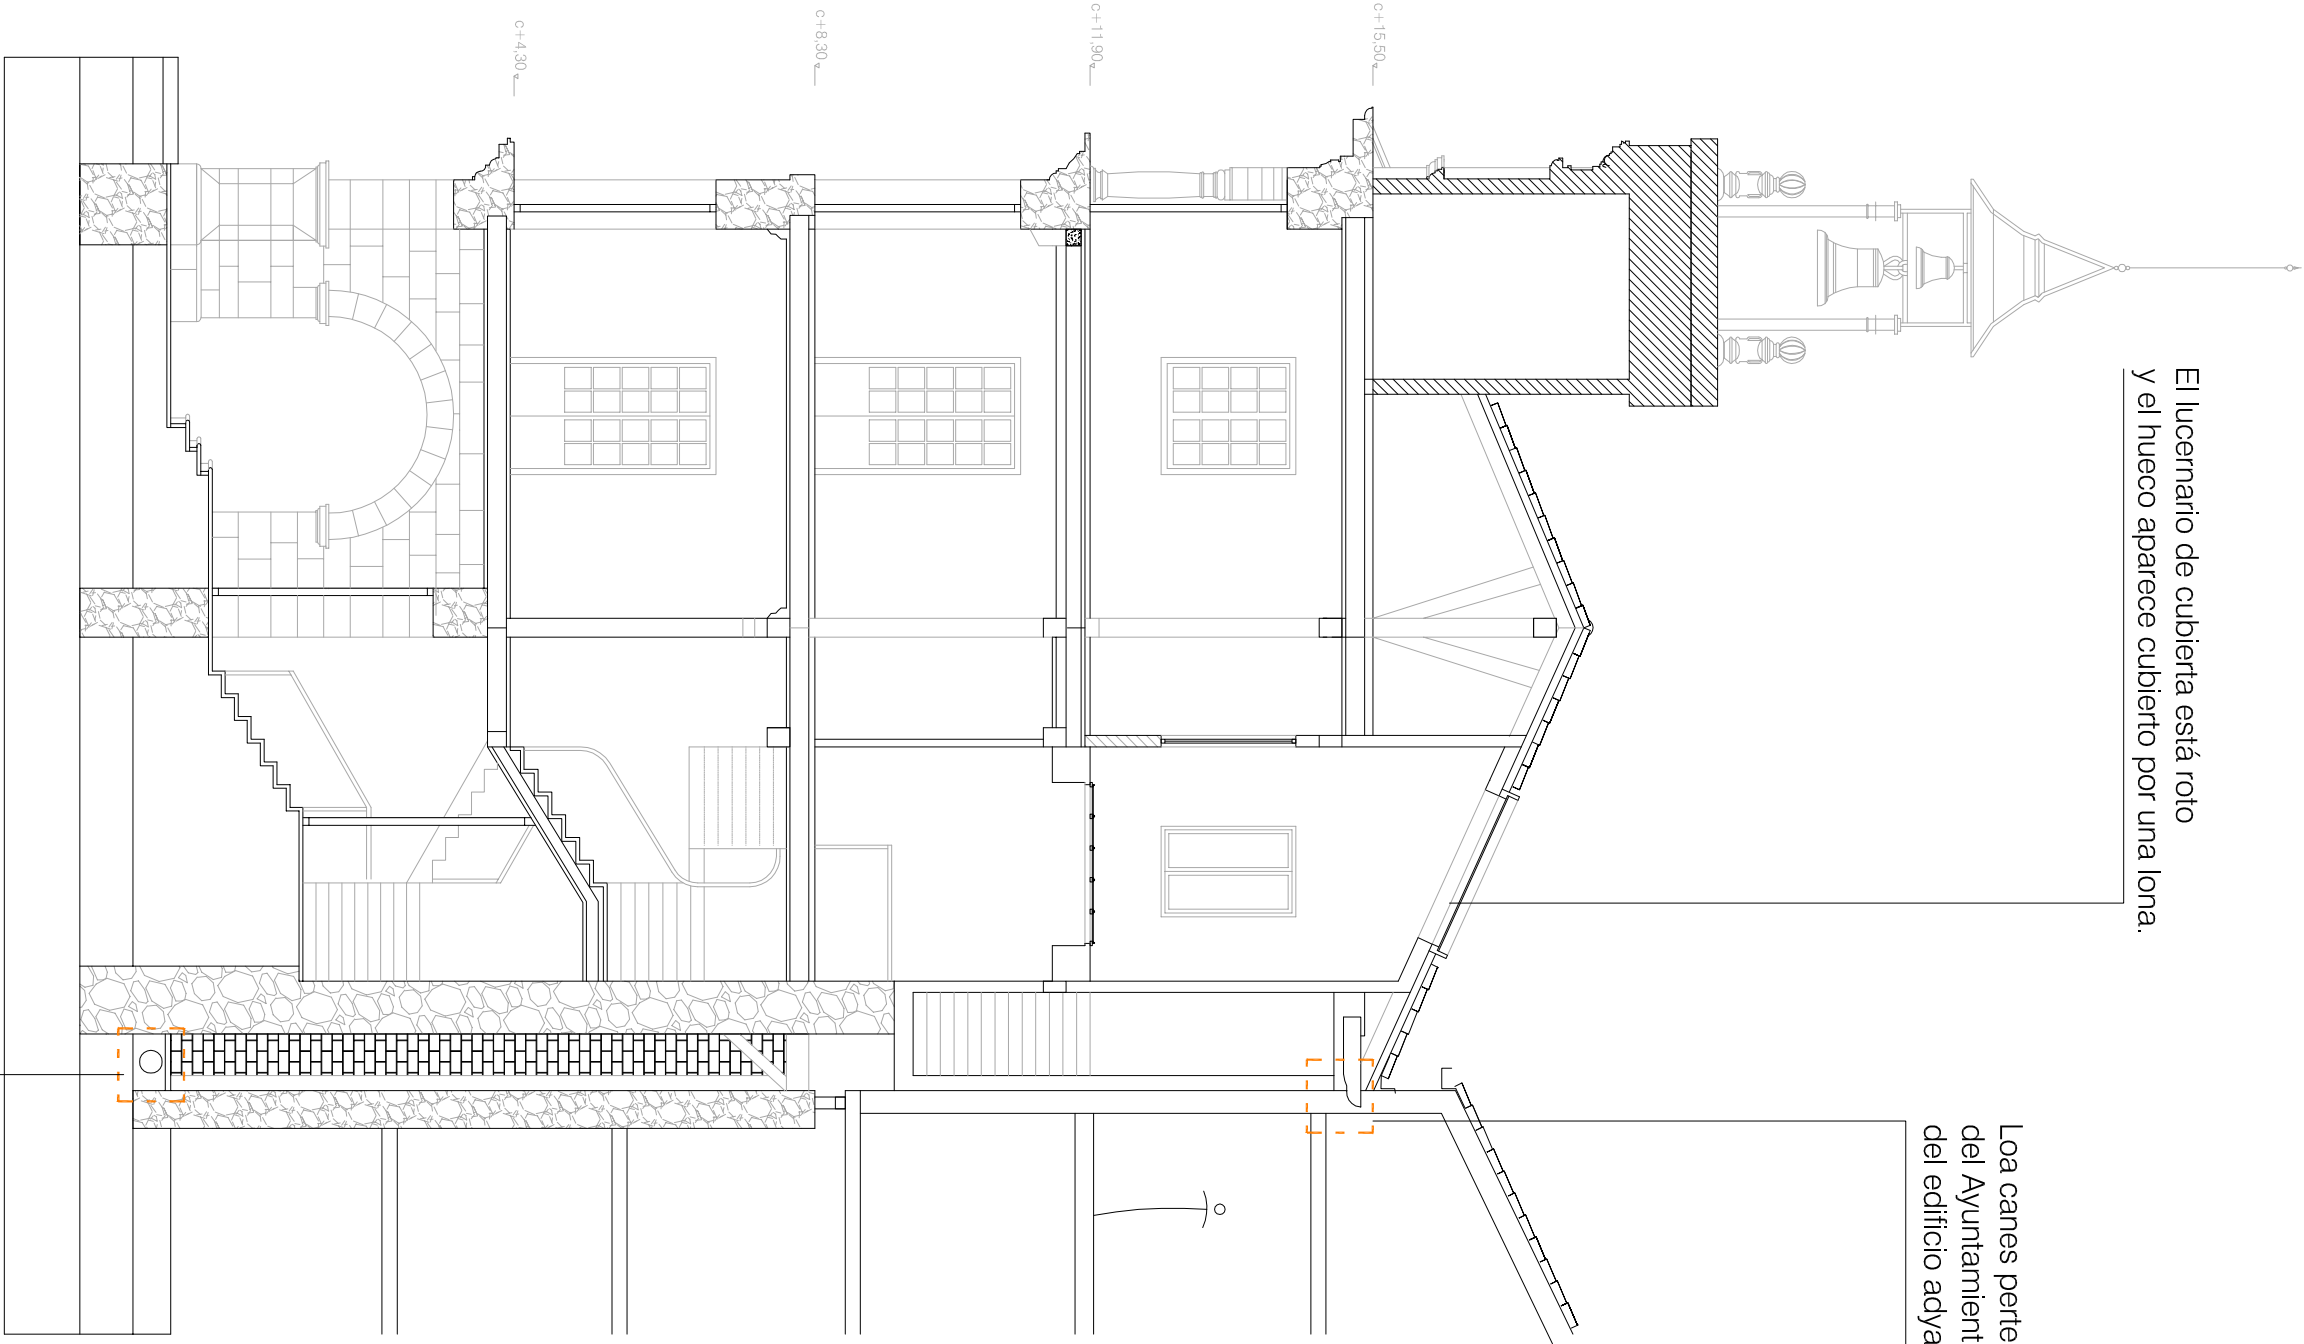
Loa canes pertenecientes a la cubierta del Ayuntamiento, se insertan en la fachada del edificio adyacente.

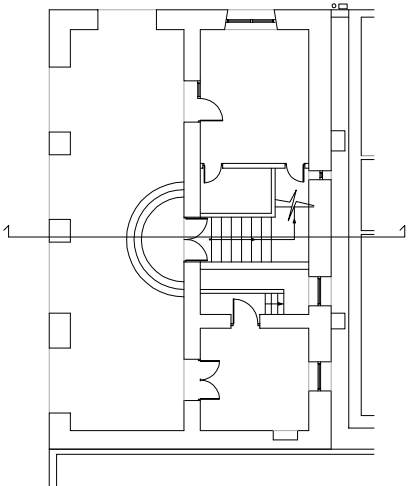
El acabado de la cárcava así como las instalaciones que discurren bajo la misma, presentan numerosas patologías.

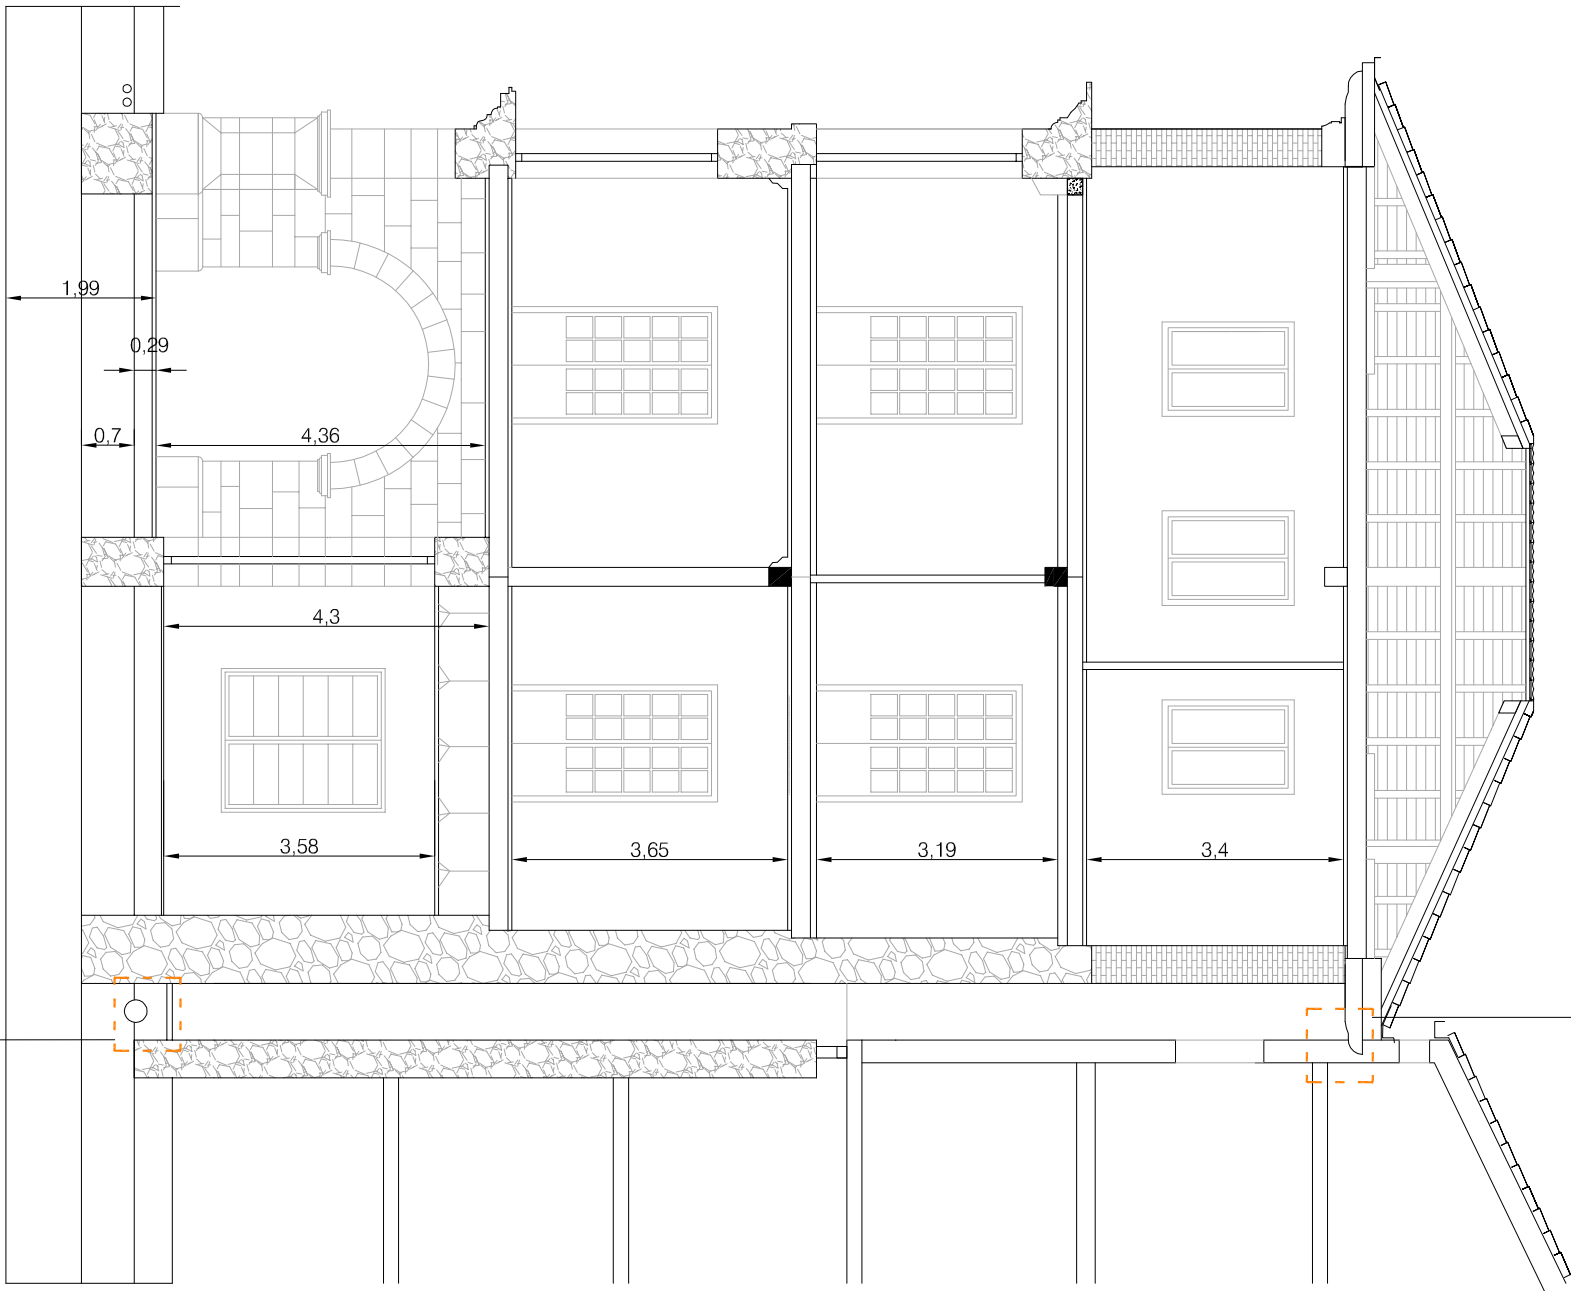
Loa canes pertenecientes a la cubierta del Ayuntamiento, se insertan en la fachada del edificio adyacente.

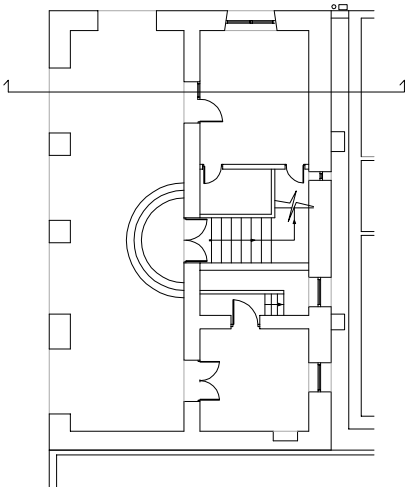
El acabado de la cárcava así como las instalaciones que discurren bajo la misma, presentan numerosas patologías.
