PROYECTO DE  
EJECUCIÓN DE  
LA REFORMA  
DEL  
AYUNTAMIENTO  
DE BERMEO.  
1º FASE.

P20141008  
C002  
ESTADO ACTUAL.  
PLANTAS.  
E: 1/100

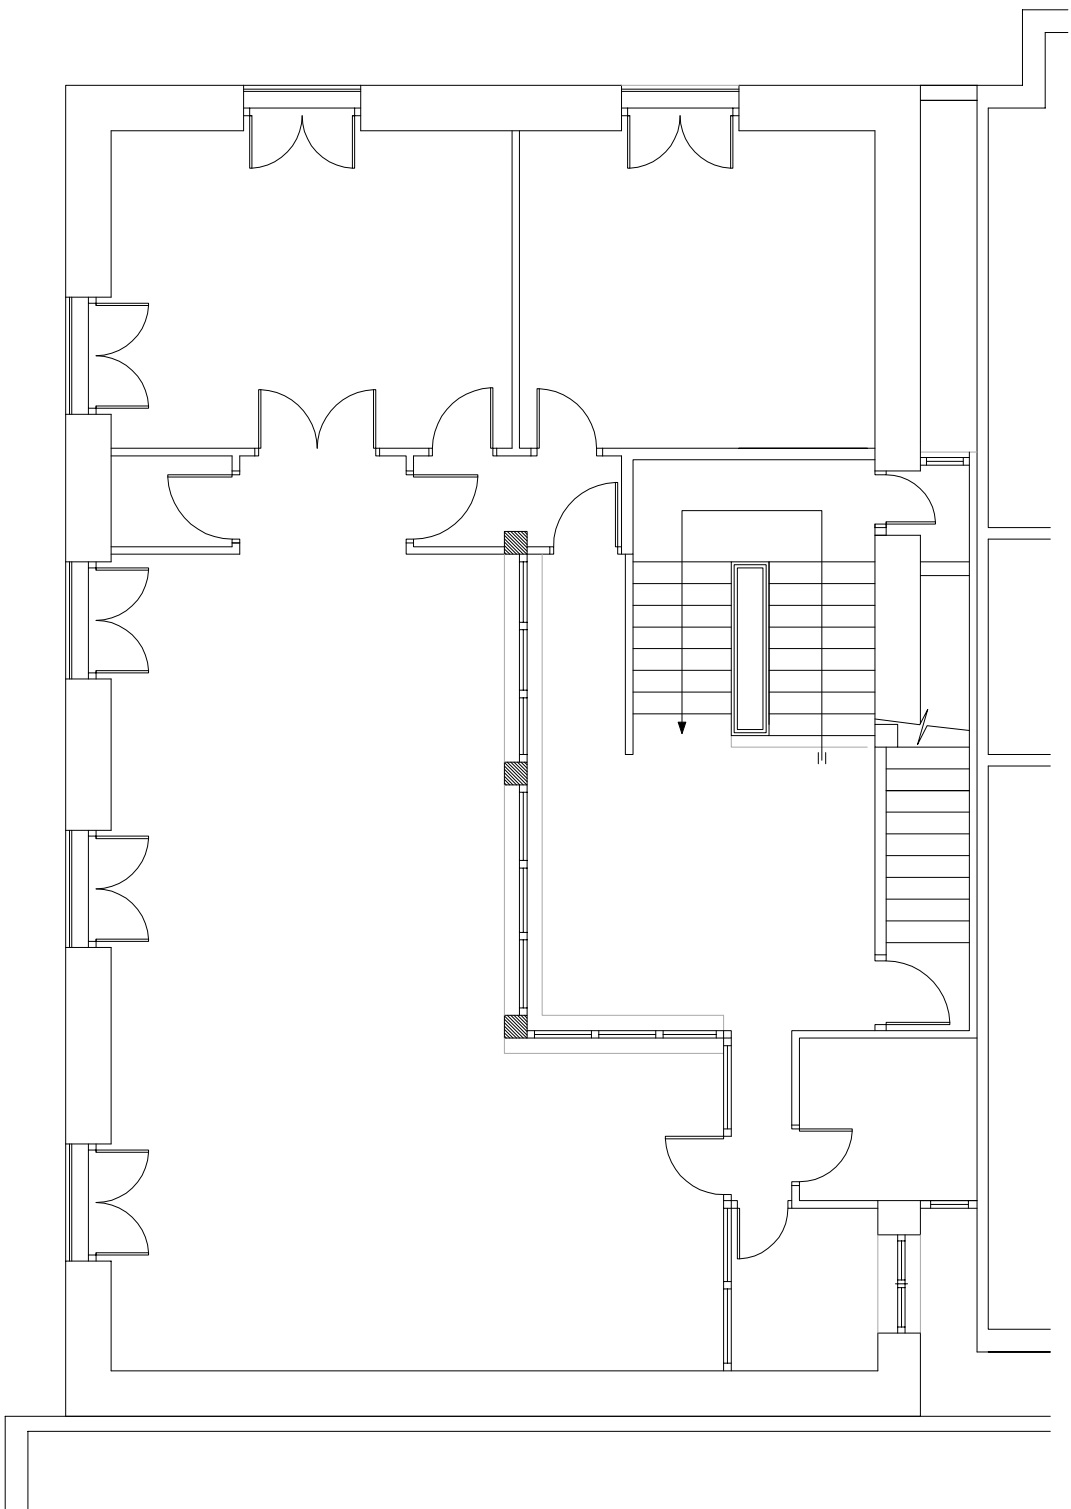
planta segunda

Nota: los pilares de madera situados en el eje central se encuentra en situación de grave deterioro.
