PROYECTO DE  
EJECUCIÓN DE  
LA REFORMA  
DEL  
AYUNTAMIENTO  
DE BERMEO.  
1º FASE.

P20141008  
C006

ESTADO ACTUAL.  
SECCIONES.

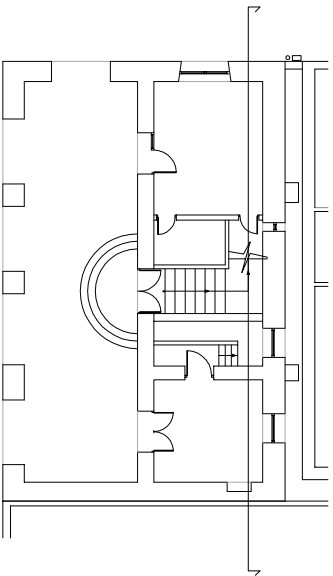
Configuración del terreno según Informe Geotécnico.

Localización y morfología de las patologías observadas en paramentos verticales.

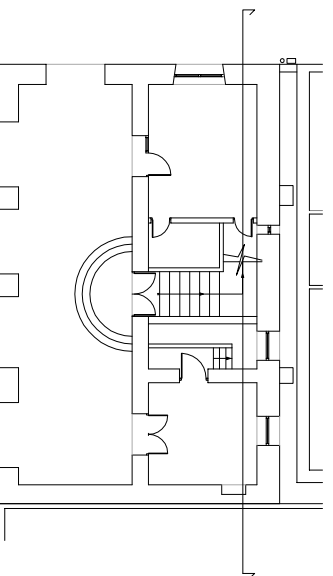
Configuración del terreno según Informe Geotécnico.

Localización y morfología de las patologías observadas en paramentos verticales.
